Vývoj krajiny v letech 1953 až 2017 v Arnolticích a Bynovci s analýzou rizik

David Boura
FŽP UJEP 2018

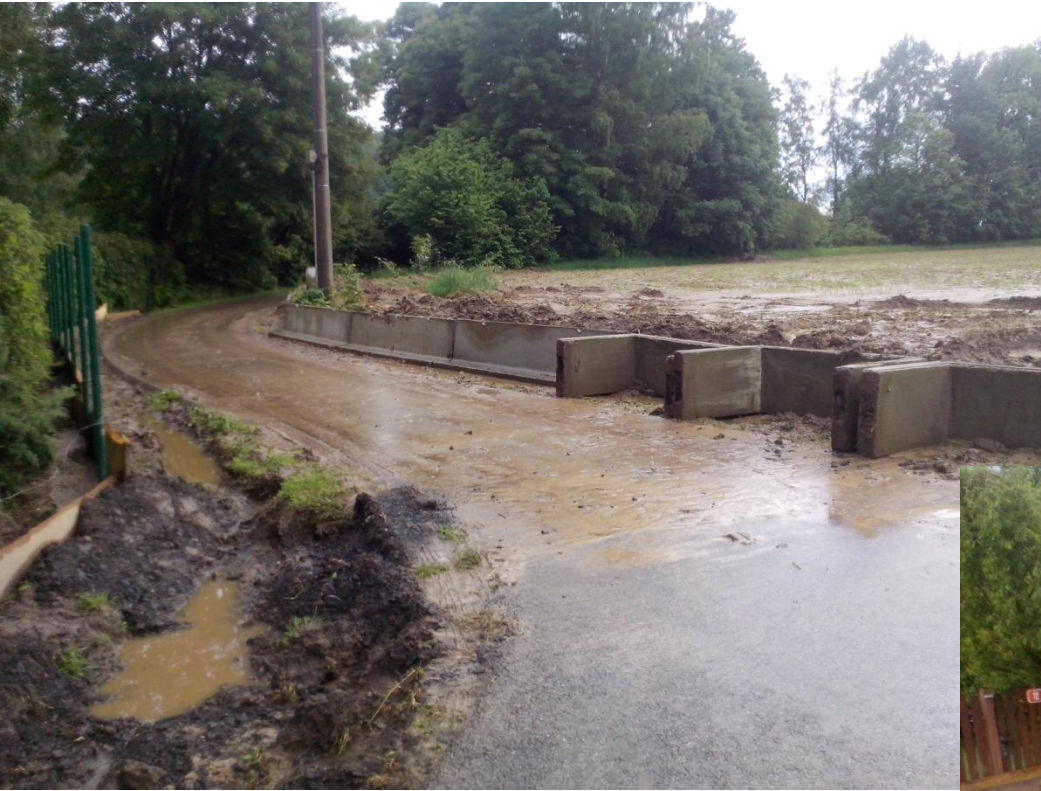
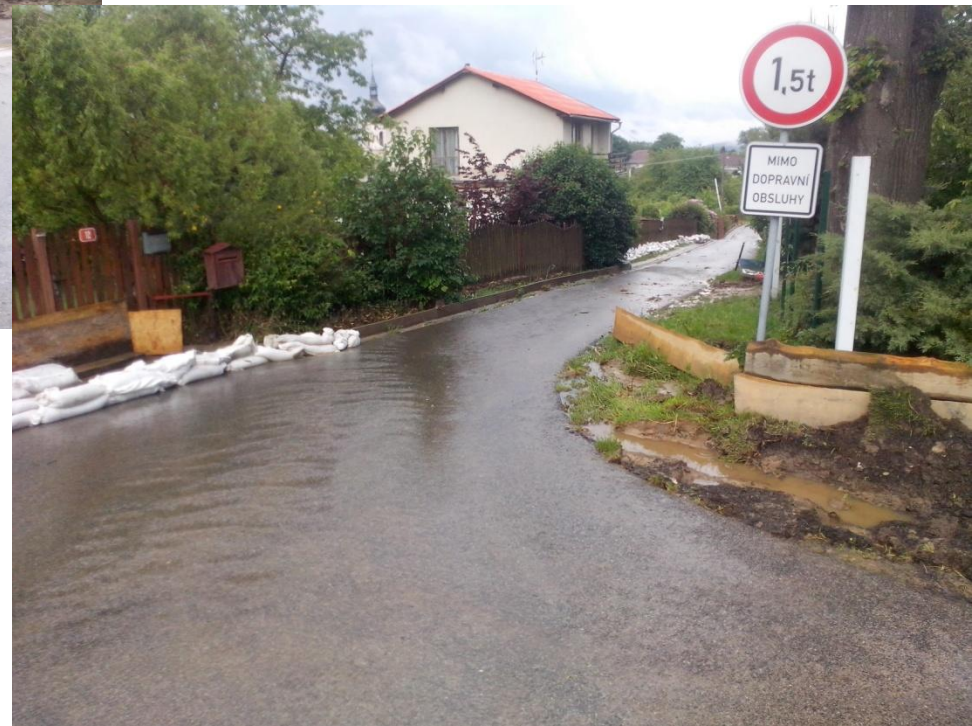
Vlastní terénní průzkum 2016

Terénní průzkum 4 dny po silných bouřkách

Eroze směrem do obce, utužená půda

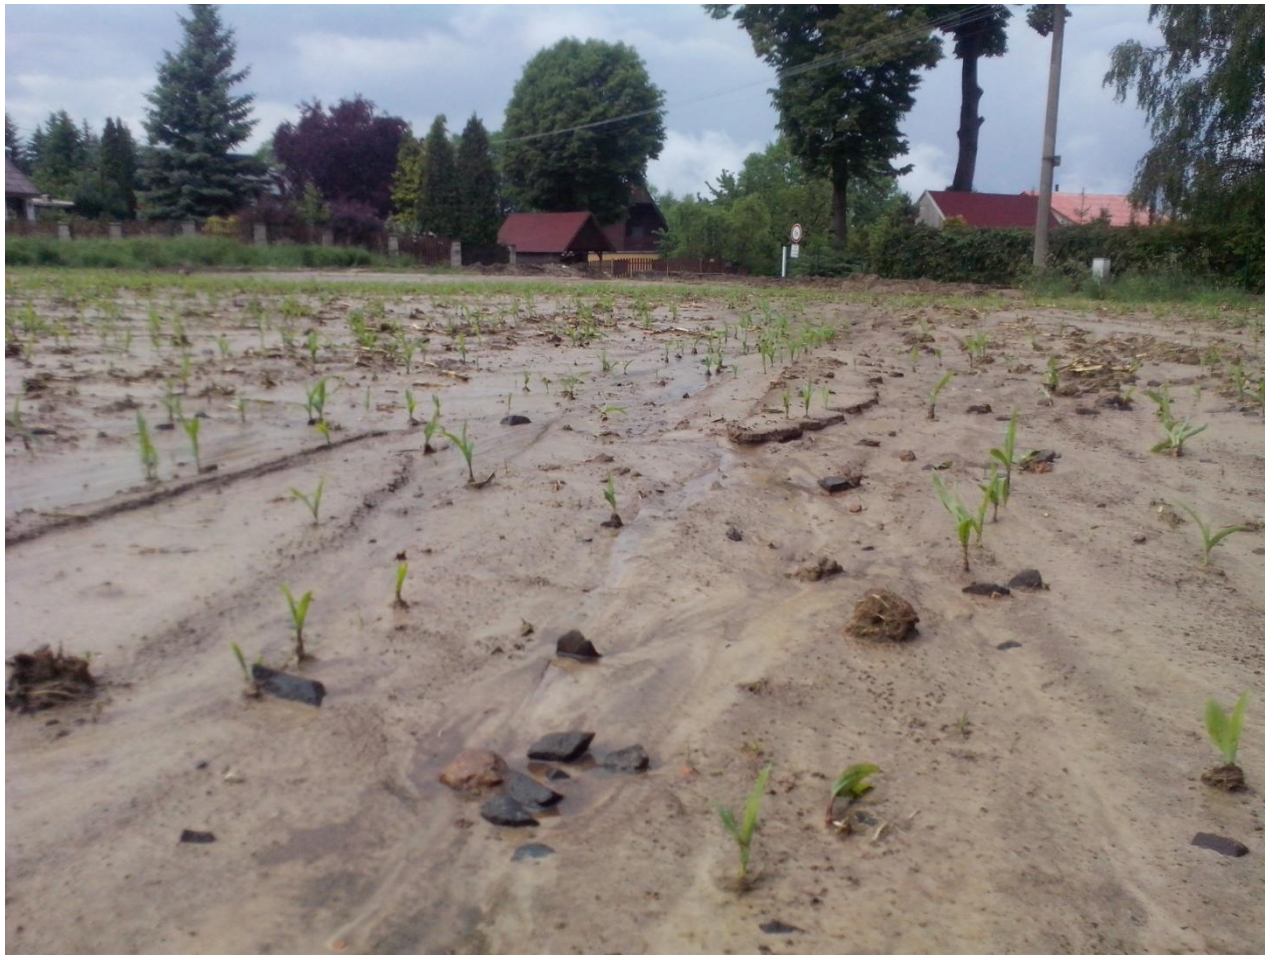
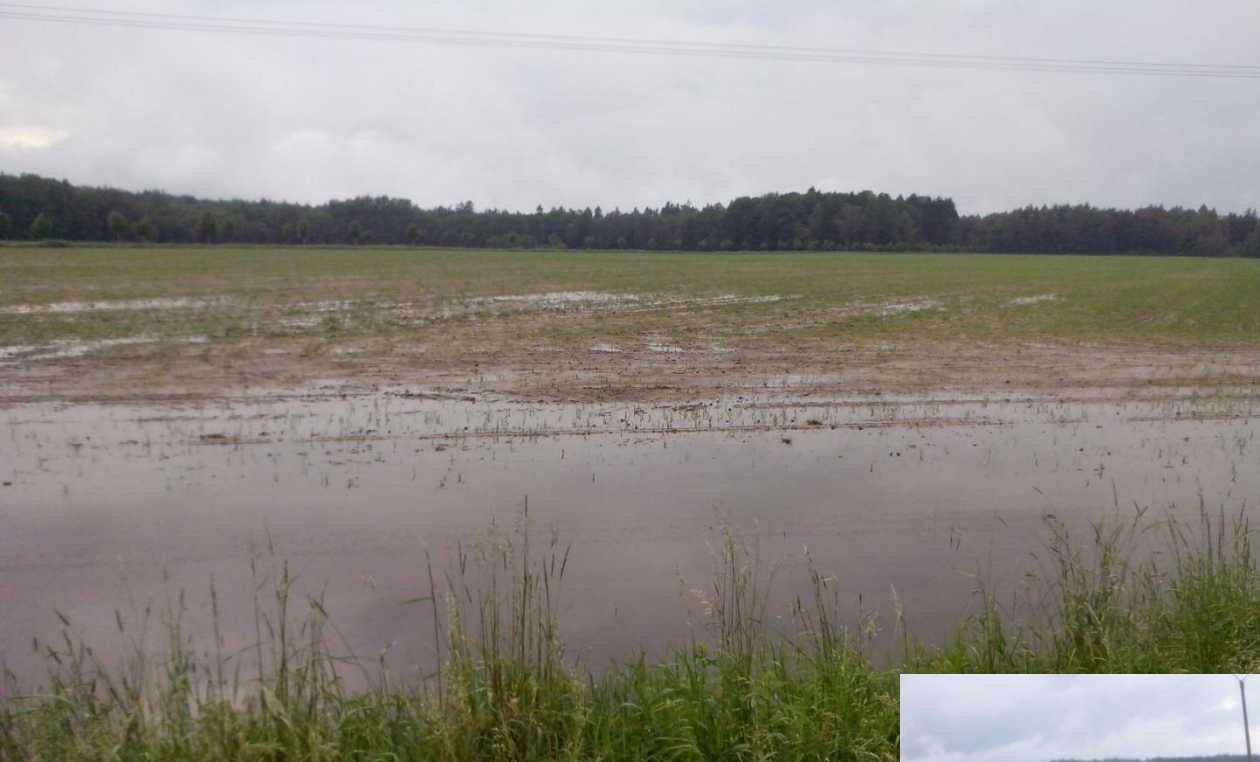
Půda doslova jako beton,
žádné boření do bahna

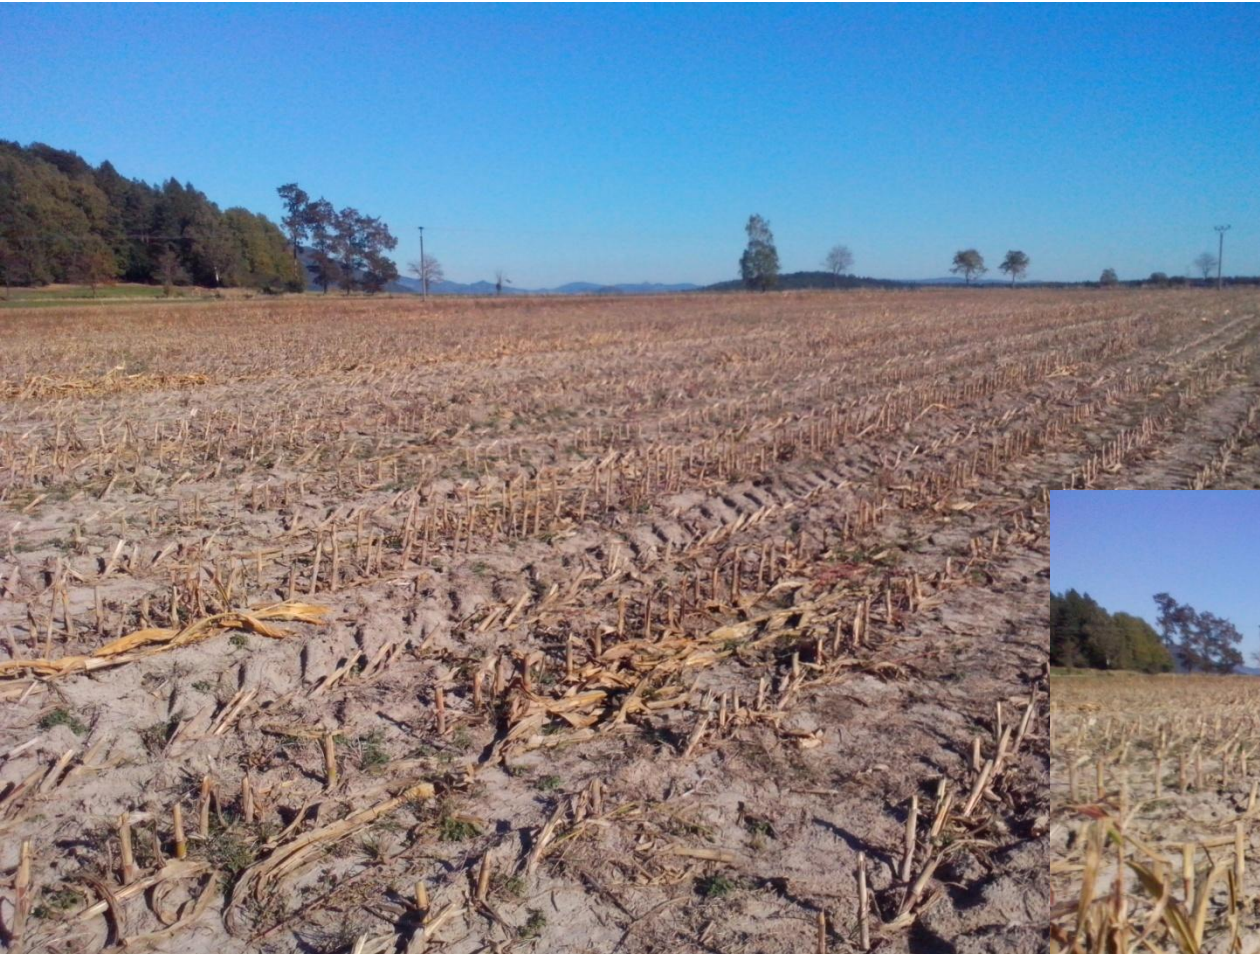
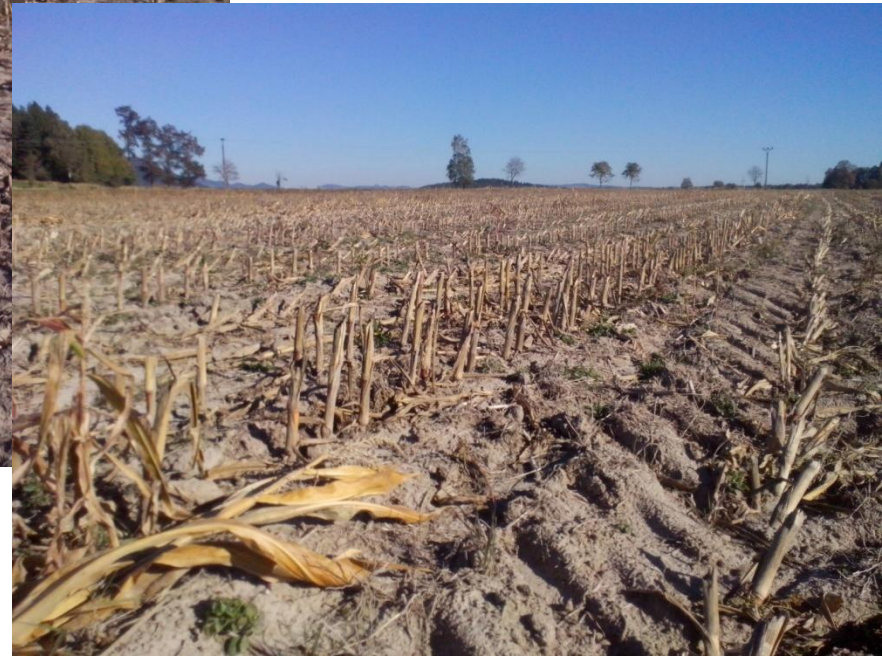
Holá půda, utužené...

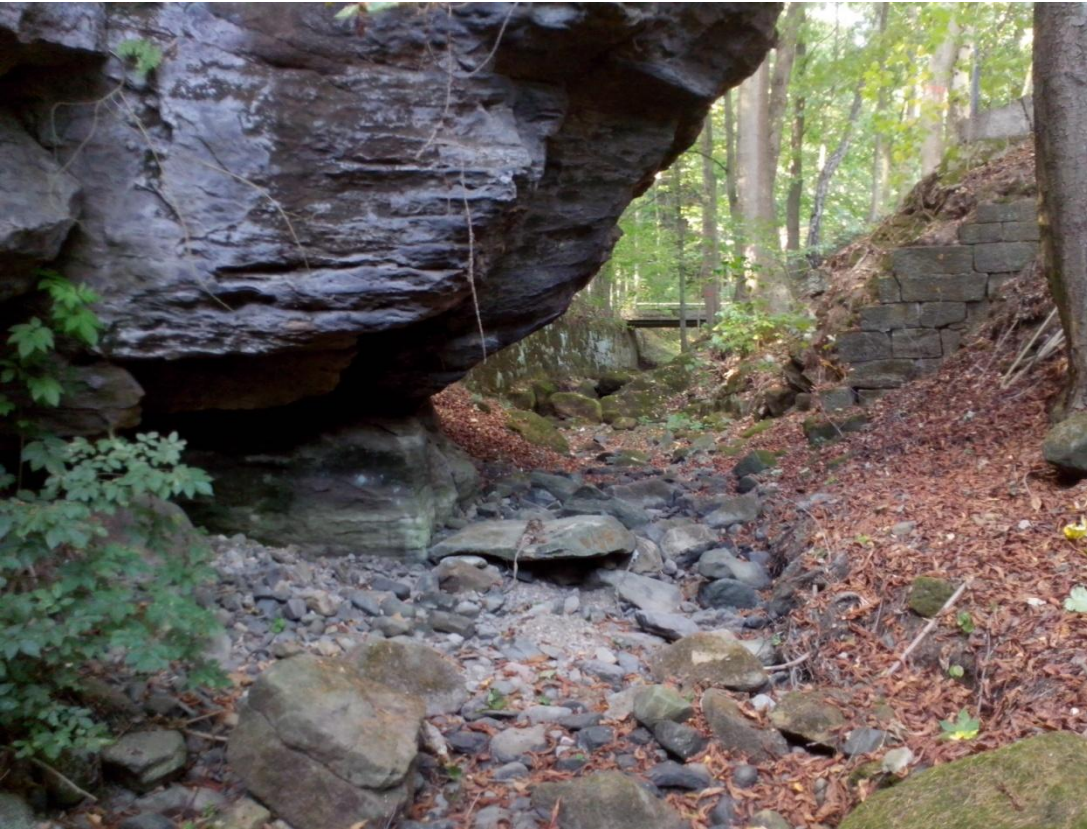
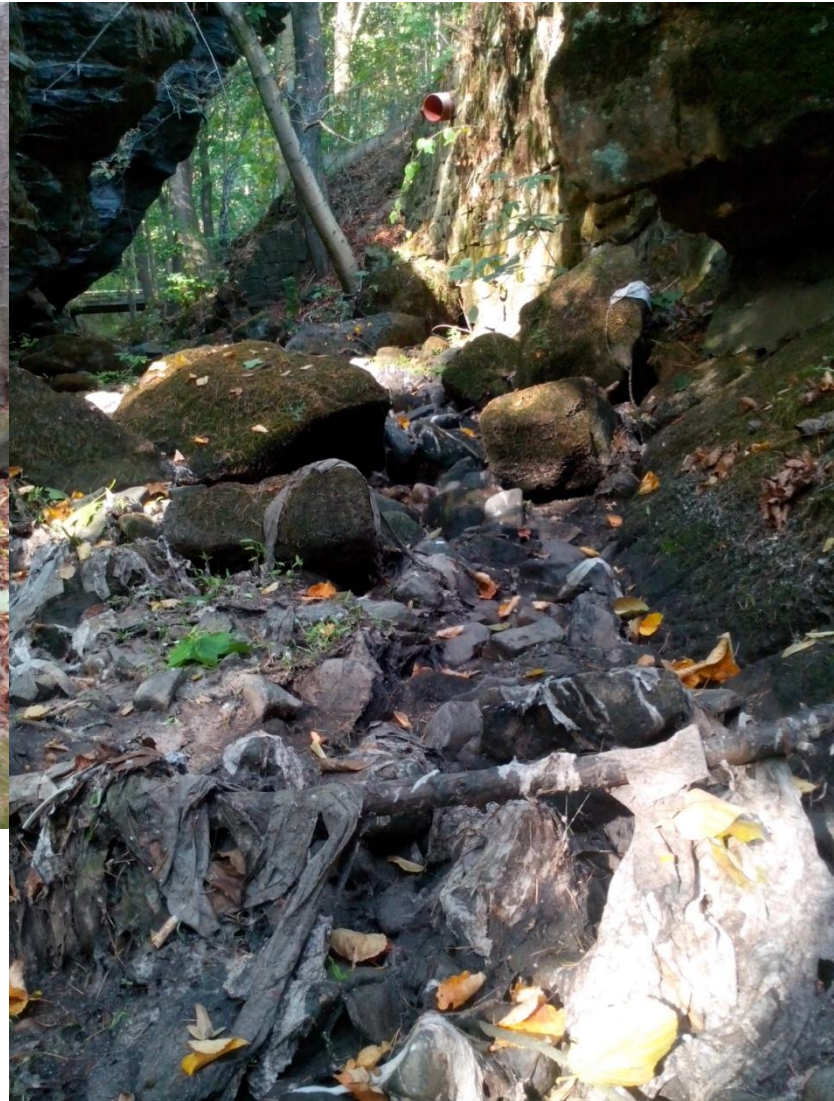
Pozorovatelné dopady sucha v blízkém okolí...
